# 球磨川の治水から考える今後の治水対策 令和2年7月4日球磨川大水害は何故起こったか？

つる 詳子  
(自然観察指導員熊本県連絡会会長)

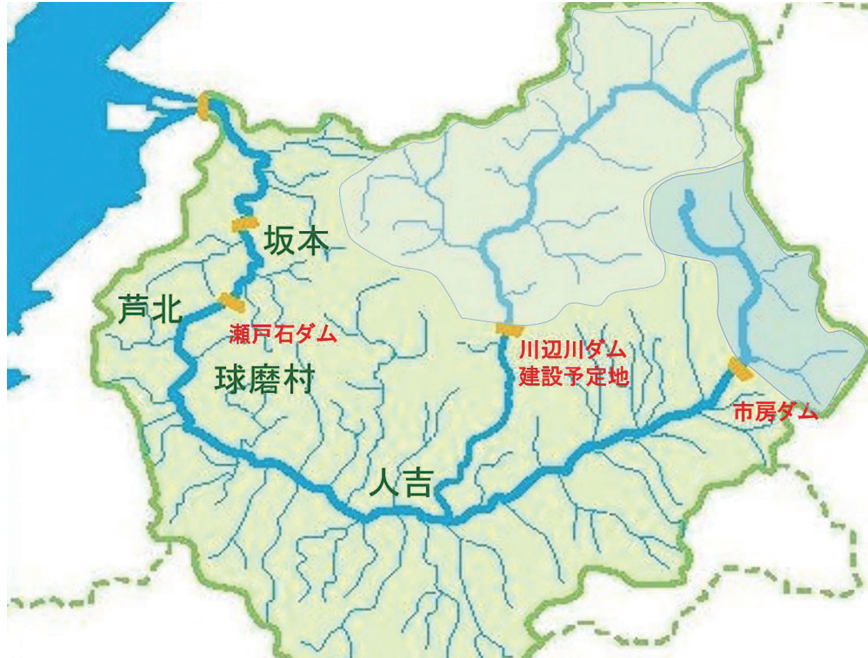
図-1 球磨川流域とダム

球磨川流域は、U字型に球磨川本流が東から西に流れ、U字の底の部分に、東西約30km、南北約15kmの広大な人吉盆地があり、人吉市がその中程にある。その下流は急峻な山々に囲まれた狭窄部になっており、上流に降った雨はこの区間にある支流の雨を集めながら、球磨村、坂本町と蛇行し八代平野まで下る。

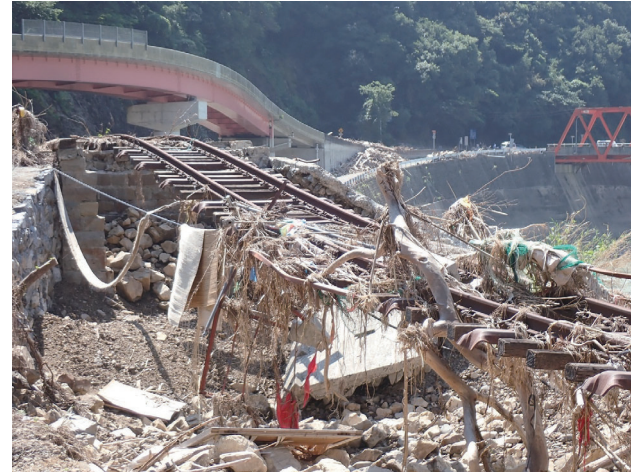
図-2 大きな被害を受けた肥薩線

棟、橋の流出は本流だけで15、堤防は多くの箇所で決壊、越水した。肥薩線は、3つの鉄橋が崩落・流出し、まともな区間は殆どない。

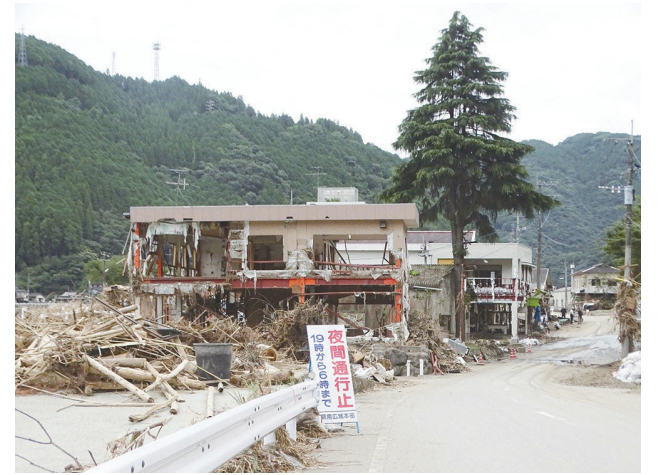
図-3 坂本町中心部の被害

特に山に挟まれた坂本町、球磨村は、殆どすべての集落が被害に遭い、道路より水位が5mを超えているところも多い。特に狭窄部にある瀬戸石ダムで流れが阻害されたその上流側は、水位の上昇が著しく、集落毎土石で埋まり、下流側はゲート全開で流速を増した濁流に跡形もなく流された。これらの惨状を見た蒲島郁夫熊本県知事が、ダムの建設も含めて球磨川の治水対策を検討すると発表するに時間はかからなかった。

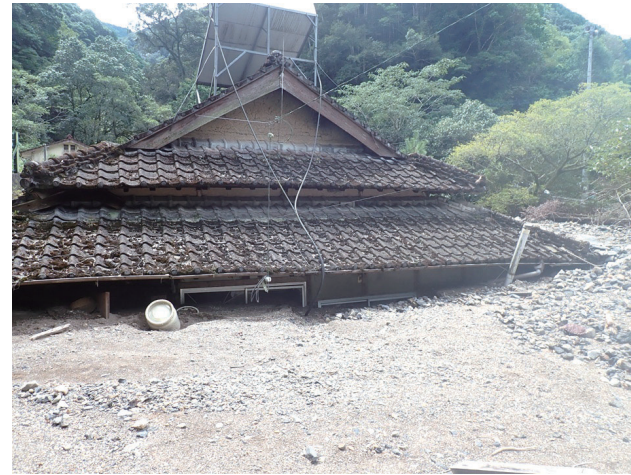
図-4 瀬戸石ダムの影響を受けた多武除集落の家屋被害

短時間に400m以上も降った雨は瀬戸石ダムの水位をみるみる上げ、ダム上流を広大な湖に変え、そ

こに支流からの土石が流れ込み、集落を埋めつくした。土石流に襲われた家屋の被害との違いは明らかであった。

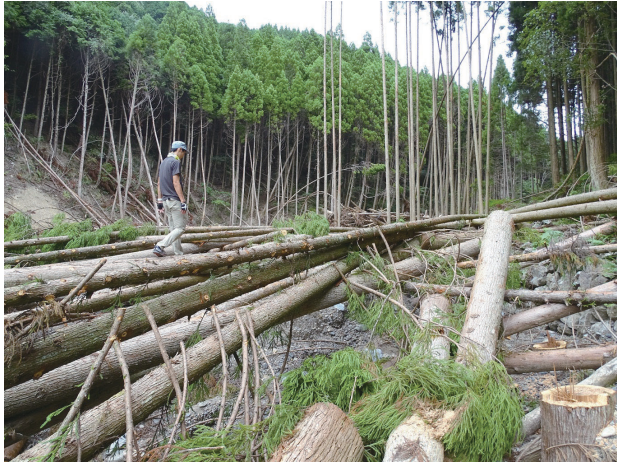
図-6 スギの倒木で埋め尽くされた支流

も山から水と土石が押し寄せてきたと証言する。人吉盆地の被災者も、今回は支流の水が先にあふれてきたと証言するものが多い。実際合流点の集落を見ると、流木と山からきた角ばった岩石と山土が合流点の橋の下に詰まり、その上流まで埋め尽くしているところが殆どである。

また、支流沿いぎりぎりにまで植林された杉は、間伐されていないところも多く、ヒョロヒョロしたモヤシ林も多かった。加えて戦後の一斉造林で植えられた杉やヒノキは50

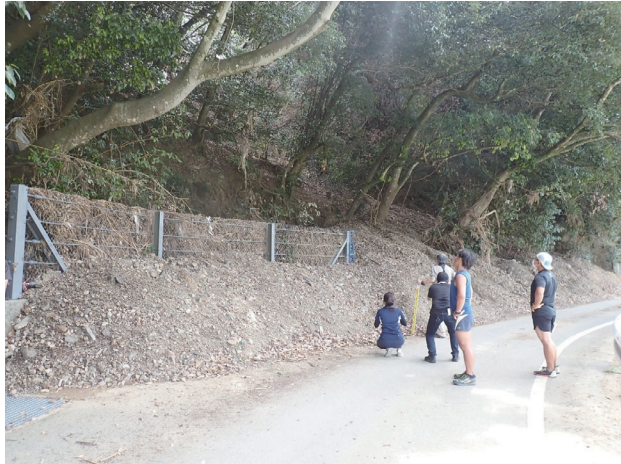
図-7 シカの食害による斜面崩落

30年ほど前から九州脊梁から始まったシカの食害は、5年ほど前には球磨川沿いの道路まで広がり、流域全体の森林の林床は丸裸となり、表土は流れ、根が見えるようになった樹木は傾いている斜面が多く、大雨が降る度に酷くなっていた。

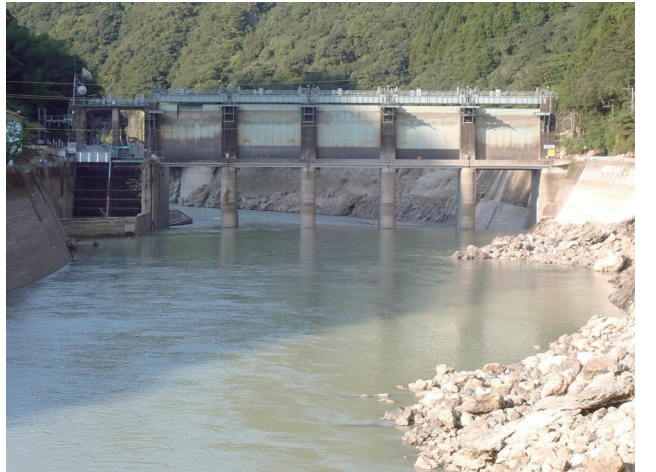
図-9 流れを阻害した瀬戸石ダム

瀬戸石ダムは、広い人吉盆地に降った雨が八代海に注ぐまでの狭窄部に建設されたダムである。ただでさえ、狭い狭窄部に、川の横断面の半分以上を占める障害物を造ったらどうなるかは素人でも分かる。また、ダム湖に溜まった数メートルの堆積物は、水害の原因になると国交省にも指摘され、毎冬土砂除去作業をするも追いつかない状況が10年以上続いていた。
