## 鵜殿ヨシ原の保全・復元の経緯

高田直俊

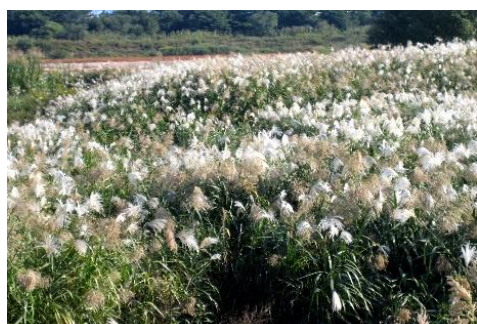
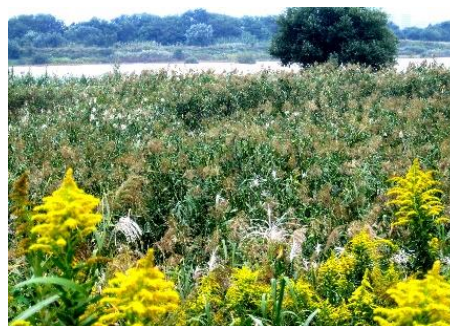
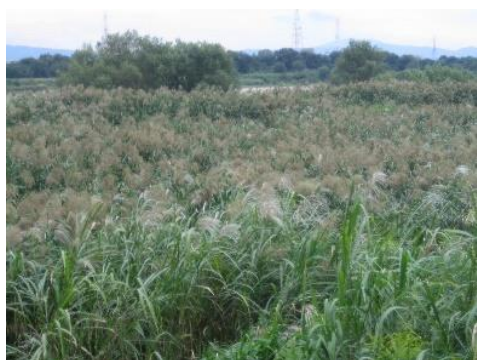
2005 年(切下げ 3 夏目はオギ多い)

2006 年(白いオギの穂が残る)

2007 年(灰色の穂のヨシ原になった)

図一3 切り下げ地 2003 年のオギからヨシへの変化

鵜殿の切り下げ地の地盤構成は表層 2m ほどが厚さに変化のあるシルト質土で、その下が砂層である。ヨシは保水性のあるシルト質土に依存して生育している。切り下げ地にはヨシの根茎を含むシルト質表土を採取して、これを 50cm 厚で撒き出し、この表面を PO+5m としている。2003 年切下げ地はヨシやオギ、その他の草本が芽生え、次第にヨシ-オギ群落となり、数年を経て秋にはオギの白い穂がなくなり、灰色のヨシの穂一色になったので、時々冠水すればヨシの純群落へ自然に変化していくという当初の想定が実現した(図一3)。

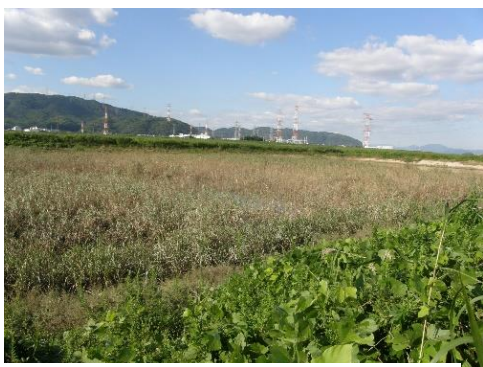
図一4 切り下げ地 06 年ヨシが 9 月に茶変

しかし、この想定シナリオは 2010、2011 年に切り下げ地のヨシが全身水没する高い本川水位が 1 週間にわたって生じたことにより崩れた。高水敷全体が冠水する高い水位は大雨の時に琵琶湖からの放流を規制し、雨がやんでから次の雨に備えて水位を早く下げするために堰を全開放流する時に生じて、これが 1 週間に及ぶ。この時の高水敷の冠水は 1 日程度で終わるが、切り下げ地は深い水深が長く続くので、ヨシは障害を受けて下の写真のように初秋に葉が茶変し、背丈が伸びず、穂の出も低下する。そして次の春には勢いを失い、消えたと思っていたオギが芽を出すのである。このようなヨシ群落の劣化は 2015 年ごろから顕著に現れてきた。

流時の高い水位の後の排水に時間がかかり、湿潤状態が長く続くので干陸生の植生は見られない。09 年切下げ地から上流側の切下げ地はヨシ群落が優占しているが(図一11)、高い水位による全身水没の頻度によってはヨシの作柄が年によって変化がある。作柄が悪いときには草丈と穂の出方が劣り、秋の葉が茶変する時期が早くなり(図一4)、次の年にヨシの密度や草丈が低下してオギ群落が目立つようになる。2010 年切下げ地の下流側には湿潤状態を維持するために高さ 20～30cm の畦道を設けたので、10 年と 11 年切下げ地はヨシ群落のほかに、マツカサススキやスゲ類の育つ多湿地があるが(図一12)、次第にヨシに置き換わっている。2009 年切下げ地は掘削後に入れる表土が少なかったもので、周りよりも 0.3m 地盤高さが低く、浅い水域が長い時間残って最初はオオイヌタデガ広がり、次いで年によってコゴメイが広く群落化することがあるが、深く長く冠水すれば枯れる。ヨシは地盤がわずかに高いところに群落として点在するが、群落は広がらない(図一13)。この切下げ地は洪水時に細粒土が堆積して次第に埋まってきている。ここには水位が下がった時に本川から産卵のために入った魚が逃げ込めるように池が作ってあるが、次第に浅くなっている。切下げ地 13 年、15・16 年は、移設した表土が砂質系であり、また新川への接続部が高かったため、冠水後しばらくは植生のない浅い水域になった後、オオイヌタデが全面を覆い、新川への水捌けを改善してからはアゼナルコ群落(図一14)となり、その後、16 年切下げ地はヨシ・オギ群落、他はヨシのほとんど混じらない水捌けの良いオギ群落になっている(図一15)。

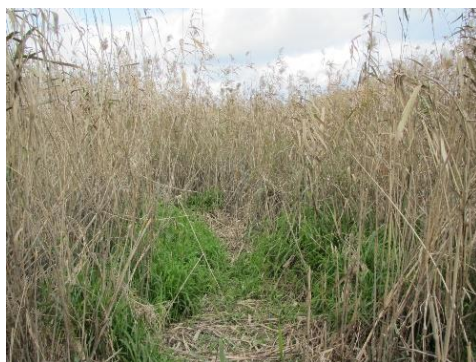
図一5 ヨシの低密度化でクサヨシが勢い

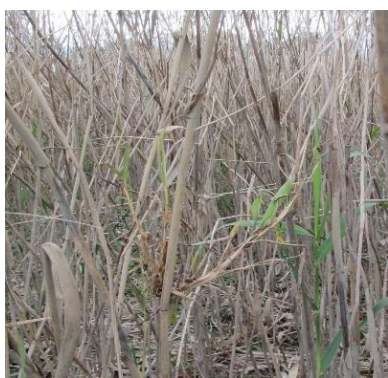
図一6 長期水没で幹から芽吹き

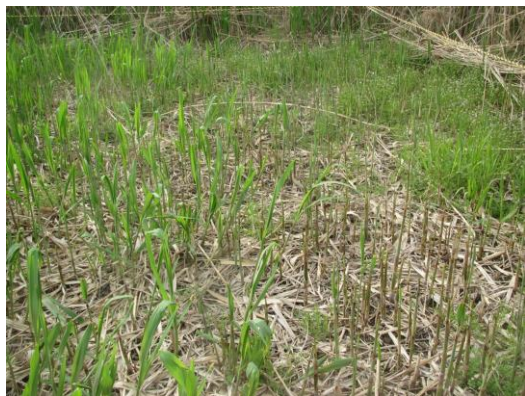
図一7 03 年切下げ地に出てきたオギ(右下はヨシ)

切り下げ地は中央の道路で本川側と内陸側に 2 分されており(図一2)、本川側切り下げ地の水位は本川と直接連動し、本川水位が下がると短時間で干陸状態に移行する。また、洪水時に本川から速い流れが入って保水性に関わる細粒土分を流亡させて砂を持ち込む。移植した表土の基盤は砂地盤が占めているので、次第に水はけのよい地盤になり、2015 年頃にはオギ(図一7)や短期の冠水に耐えるカナムグラが入り始めた。その結果、ヨシ群落が劣化して、最近では初夏に生育を終えるカラシナのような植生が旺盛に生育するようになっている(図一8)。

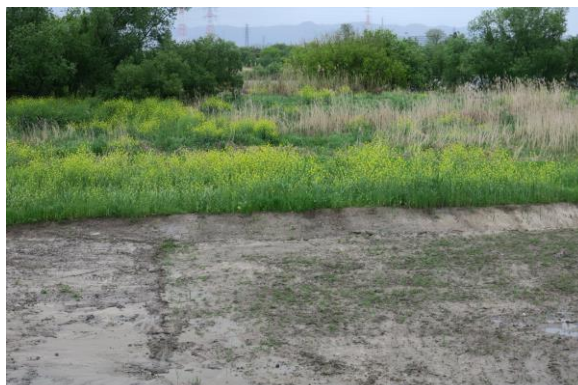
図一8 03 年切下げ地は一般草地になってカラシナが繁茂 手前は新設の20年切下げ地

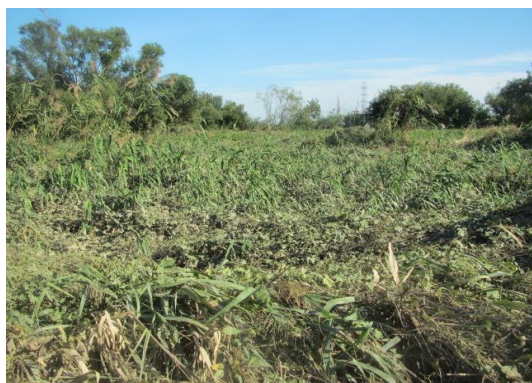
図一9 カナムグラとヤナギに覆われた05年切下げ地

り下げ地はオギが優占し、カナムグラが入り、ヤナギが大木化してヨシ原の復活から遠のいた(図一9)。現在、本川側の切り下げ地はヨシ原とはいえない状態になっている。ただし、最近切り下げられた道路沿いの18年～21年切下げ地は洪水時の速い流れが入らず、地盤高が周りよりも少し低めのため湿潤状態が保たれ、ヨシを含む湿地性植生群落に向かっていくようである(図一10)。

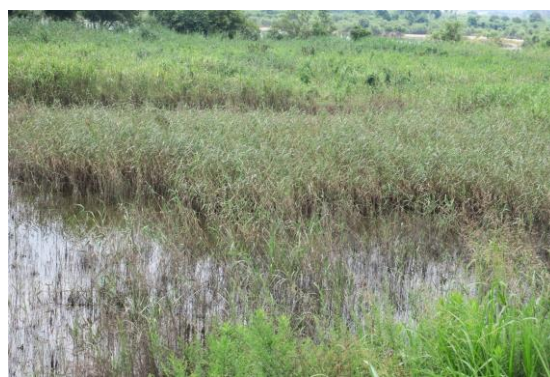
図一10 ヨシ、クサヨシが生育する19年切り下げ地

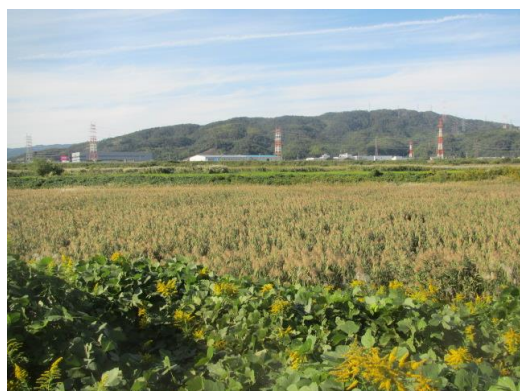
図一11 健全に育った06年切下げ地のヨシ(2019.10)

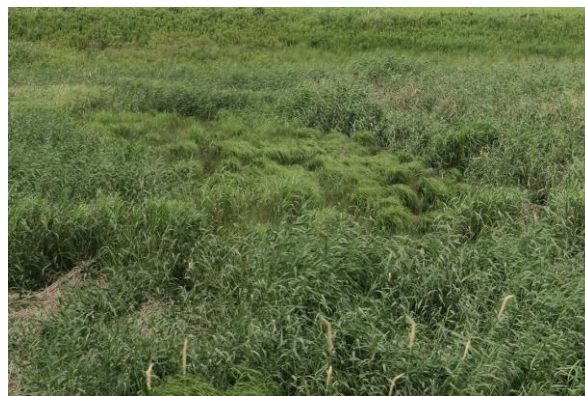
図一12 畔で湿潤を維持した10年切り下げ地。中央にマツカサススキ

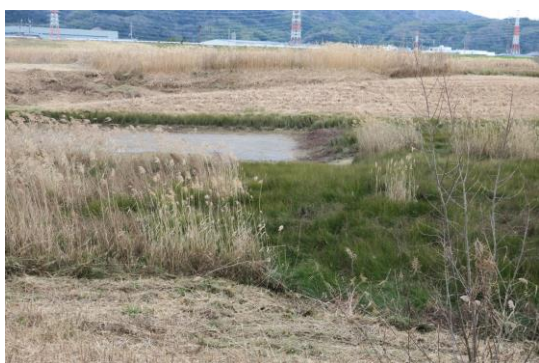
図一13 池のある 05 年切り下げ地。  
コゴメイの緑の中にヨシ点在

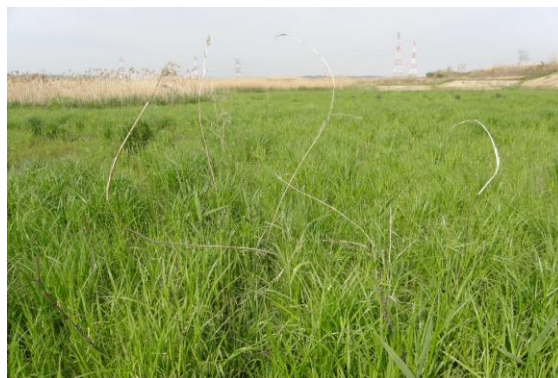
図一14 アゼナルコの純群落(2015.4)

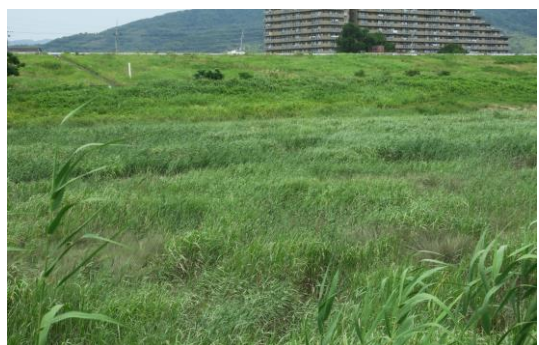
図一15 15・16 年切下げ地はオギ  
の純群落(2020.6)

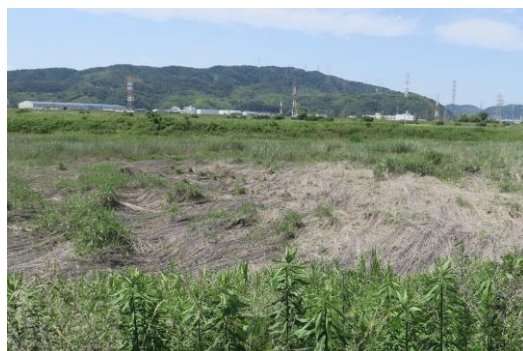
図一16 押し上げられた枯れヨシが  
若いヨシを押した倒す

鵜殿では毎年ヨシを刈り倒して（炎が高く上がらないように）ヨシ焼きが行われている。このヨシ焼きはヤナギの成長を抑制する上に効果がある。2020 年の春は天候不良のためにヨシ焼きは中止となったが、切下げ地では刈り倒されたヨシが、初夏の洪水時に束になって上流に流れて若いヨシを押し倒した。この枯れヨシは流れずに切下げ地にとどまったため、2021 年 5 月の洪水時にもヨシの新芽を押し倒し、ヨシの生育しない広い面ができた（図一16）、切下げ地のヨシを蒔きにしていた約 2 万羽のツバメは 2 年続けて蒔きを移動した。春先に行われるヨシ焼きは、ヨシ原を維持するために習慣的に行われているが、最近は暖冬で春の訪れが早く、ヨシ・オギの芽生えが早くなり、2021 年はその後の寒波・遅霜でヨシの新芽が写真のように茶色に霜焼けを起こした（図一17）。これは鵜殿だけではなく、宇治川の向島のヨシ原も同様で、これは初めての経験であった。鵜殿では枯れヨシを刈り取った後に、向島では焼いた後に霜焼けを受けていた。その後のヨシは細い脇芽の成長で補っていた。オギの新芽も同様であったが、オギは成長点が地中にある段階のため、葉先を枯らす程度であった。なお、刈り取られなかったところでは霜焼けは生じていない。良かれと思っているヨシの刈取りやヨシ焼きが、時には負の影響に働くことがある。

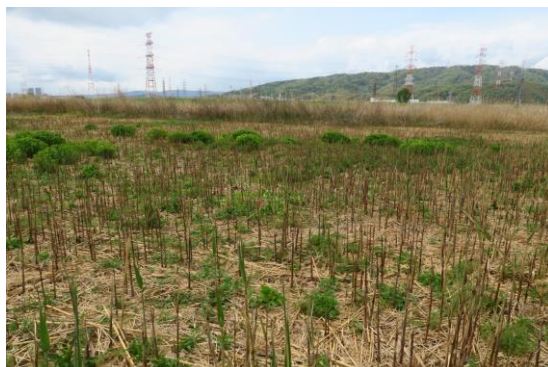
図一17 霜枯れで茶変したヨシの新芽  
（緑はノウルシ）

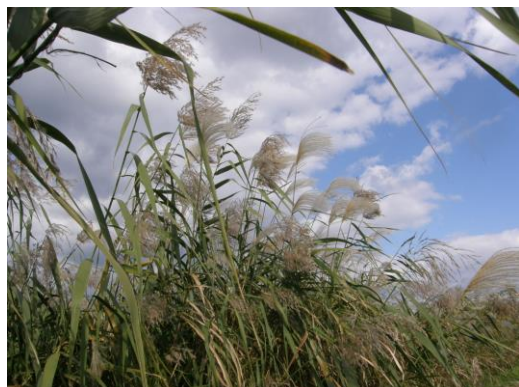
図一18 ヨシの葉はオギよりも上位を占める

穂の下にまでつくヨシが日照の取り合いで優位に立っている(図一18)。なお、最近増えている暖地性のセイタカヨシの生育環境はオギと類似である。

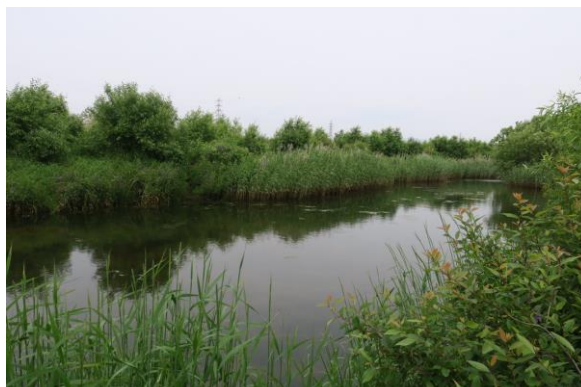
図一19 ワンド水際のヨシ帯(唐崎ワンド)

・冠水頻度が多いだけではヨシ原に移行しない典型例として、芥川合流点の唐崎ワンド周辺があげられる。ワンド周りの地盤高は 71 日水位に作られているので降雨後によく冠水する。造成直後にヨシとオギの実生が生育を始め、ヨシ群落への移行を期待したが、ヨシの生育は常時湿潤なワンド水際に限られ(図一19)、面的にはオギが優占している(やがてヤナギ群落に)。これは周辺地盤が水捌けの良い砂地盤で、好気性環境に起因している。

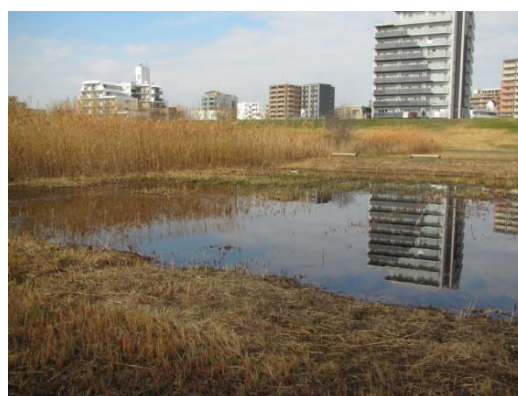
図一21 十三高水敷のオギ混じりヨシ群落(降雨後 1 週間)

・ヨシは水条件が重要であり、淀川で雨水のみに依存しているヨシ原は、大淀の野草地区(地盤高 OP+3.5m)のヨシ原と十三の高水敷の一部(地盤高 OP+4.1m、図一20)にオギ混じりのヨシ原がある。1980 年代に施工された厚さ 2m 程度のこれらの盛土は粘性土を多く含む大阪市内発生土のようで、透水性が低いために降雨後に地表面と内部に水を貯めて湿潤状態をかなりの期間維持できている。また、三島江公園の一部に普段冠水しない高い地盤(OP+6m)にヨシの純群落が生育している(図一21)。これは地表面に透水性の低い地層が形成されており、降雨の後には長時間の湿潤状態が保たれているからである。

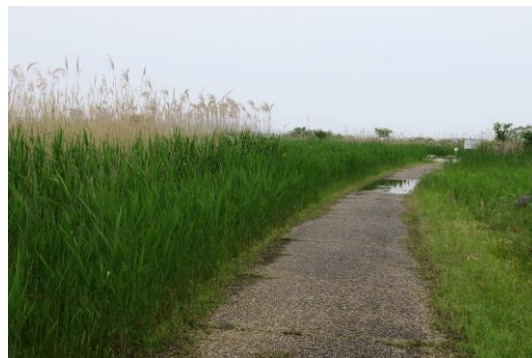
図一22 三島江のヨシ群落(通路に水が溢れている)
